08.05.2003: Gefahrguteinsatz nach der Freisetzung von Ammoniak im Betriebsgebäude des Freibades „Am Sonnenbüchl“

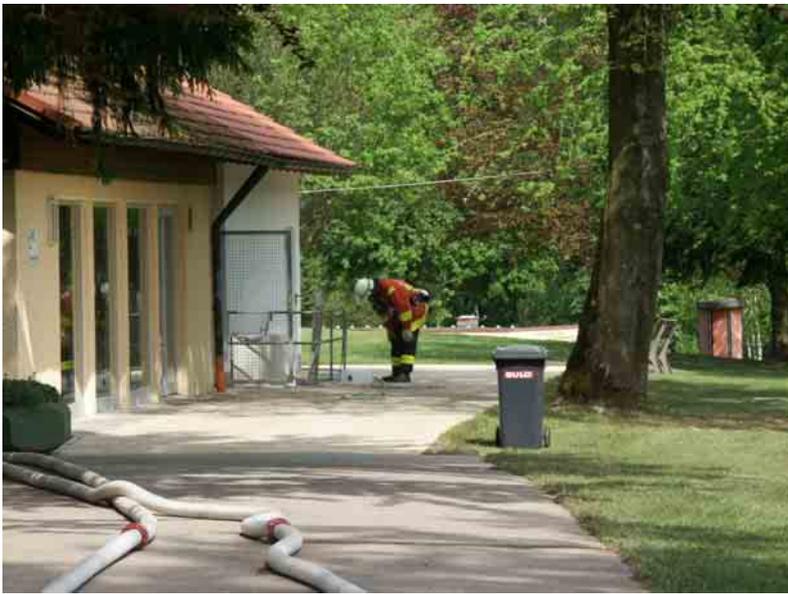
Während der Druckbelüftung des Betriebsgebäudes wurden unter Atemschutz laufend Schadstoffmessungen mit einem Messgerät durchgeführt. Während die Ammoniakkonzentration unmittelbar vor der Eingangstüre zu diesem Zeitpunkt (ca. 15.45 Uhr) immer noch weit über dem MAK-Wert (maximale Arbeitsplatz-Konzentration) lag, bestand außerhalb des Freibadgeländes zu keinem Zeitpunkt eine Gefährdung durch das freigesetzte Ammoniak.

Nach Beendigung des Chemieschutzeinsatzes wurde um 15.30 Uhr von Atemschutzgeräteträgern ein wasserbetriebener Drucklüfter in Stellung gebracht, um das Betriebsgebäude zu belüften. Auch nach Beendigung der Ammoniakfreisetzung war der Aufenthalt in unmittelbarer Umgebung des Betriebsgebäudes nur mit Atemschutz möglich.

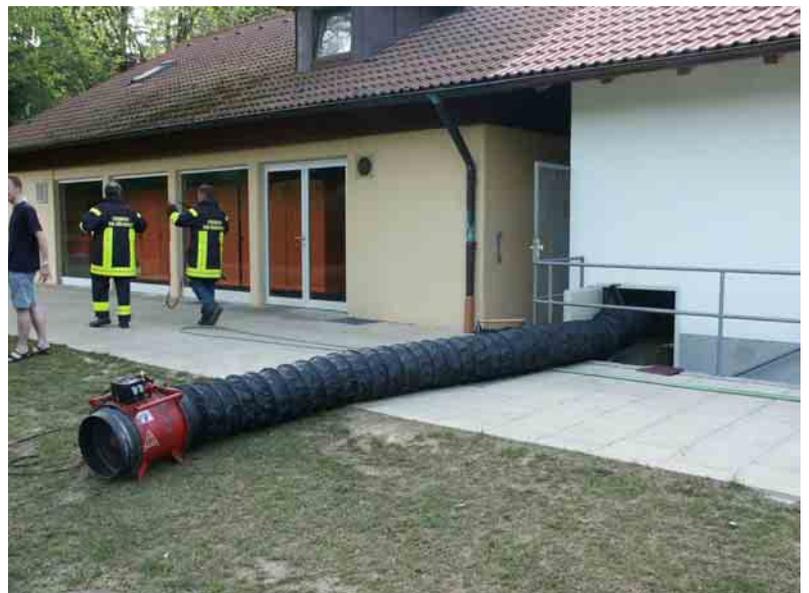
Anhand der Messungen war ersichtlich, dass die Ammoniakkonzentration im Betriebsgebäude nur langsam zurückging. Daraufhin erfolgte der Einsatz des Be- und Entlüftungsgerätes zur Unterstützung der Druckbelüftung, indem die Luft im Betriebsgebäude unterhalb der Decke abgesaugt wurde. Diese Vorgehensweise erwies sich als sehr effektiv, so dass gegen 18.10 Uhr die Belüftung beendet werden konnte.

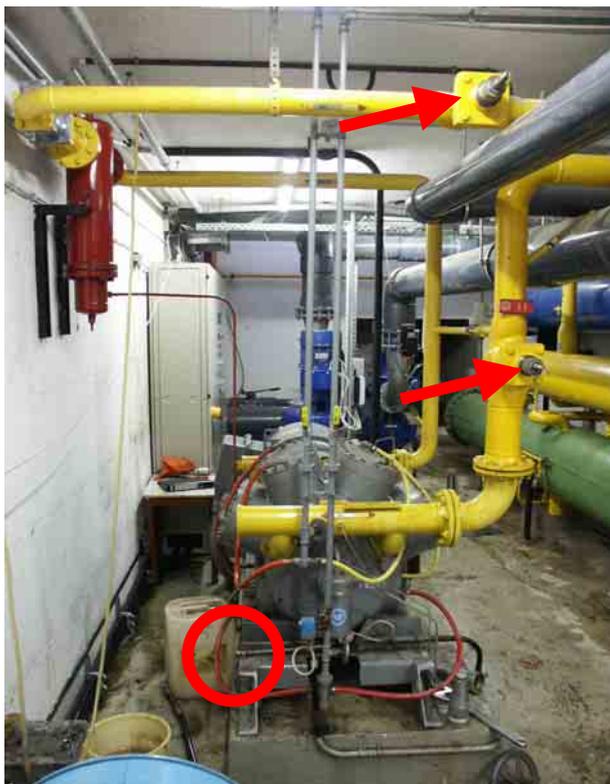
Auf dem Bild gekennzeichnet sind die beiden Ventile (Pfeile), die von dem Chemieschutztrupp geschlossen werden mussten sowie das Rohr (Kreis), aus dem nach dem Bruch eines Anschlussstückes das Ammoniak austrat.

Über Funk erhielt der eingesetzte Trupp Anweisungen, welche Ventile zu schließen sind, um den Ammoniakaustritt zu unterbinden. Bereits um 15.12 Uhr machte sich der Trupp nach erfolgreicher Schließung der Ventile auf den Rückmarsch.
